Asunto: Informe inspección Higiene, Seguridad y Ambiente de la Agencia 43 dependiente de la Dirección. Regional Imp. Centro.

De la inspección realizada el 9 de diciembre de 2019, por parte de esta Representación Gremial, surge el informe que se transcribe a continuación.

La Agencia 43 dependiente de la Dirección Regional Centro funciona en un edificio funciona en un edificio alquilado al Banco Ciudad. La actividad laboral se desarrolla en primer y segundo piso, compartido es espacio con las Divisiones Gestión y Devoluciones y las Fiscalizaciones Externas N° 1 y 5 dependientes de la Dirección Regional Centro. El domicilio de la Agencia es Av. Rivadavia 2499, Ciudad Autónoma de Buenos Aires.

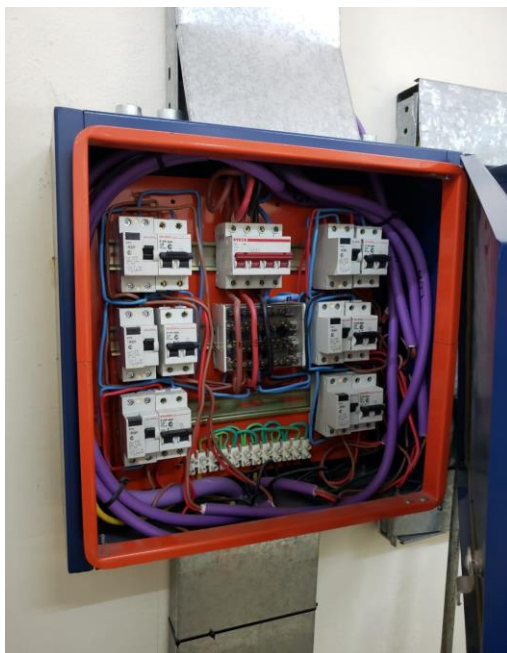
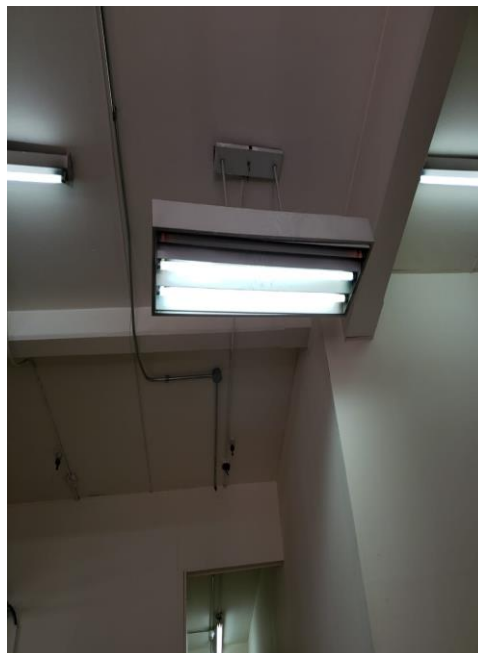
Existen cajas de circuito (tableros) sin las correspondientes tapas protectoras.

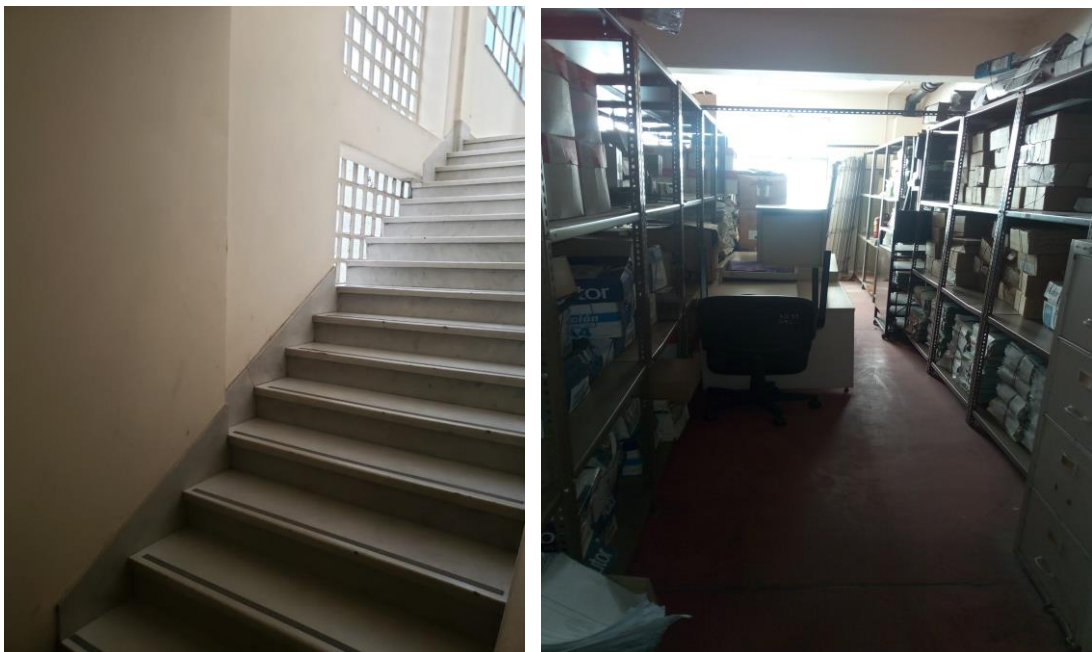
No se respetaba el metro libre que separa al último elemento estibado del techo, ya sea en las estanterías metálicas como en los armarios que contenían las cajas. La escalera interna que comunica el primer y el segundo piso (la misma que conduce al baño de caballeros, se observó que en la misma no contaba con un pasamanos y que a mitad de la escalera, era atravesada por una biga que al estar a menos de dos metros debería ser señalizada para evitar que algún compañero se golpee la cabeza.
