Asunto: Informe inspección Higiene, Seguridad y Ambiente de la División Fiscalización N°1 dependiente de la Dirección. Regional Imp. Centro.

De la inspección realizada el 9 de diciembre de 2019, por parte de esta Representación Gremial, surge el informe que se transcribe a continuación:

La División Fiscalización N° 1 dependiente de la Dirección Regional Centro funciona en un edificio alquilado al Banco Ciudad. La actividad laboral se desarrolla en el primer piso, compartido este espacio con la Agencia N°43 y las Divisiones Gestión y Devoluciones y Fiscalización Externas N° 4 dependientes de la Dirección Regional Centro. El domicilio de la División Fiscalización N°1 es Av. Rivadavia 2499, Ciudad Autónoma de Buenos Aires.

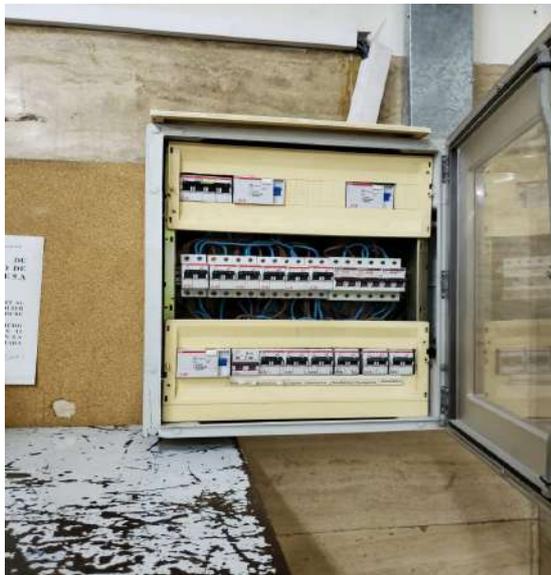
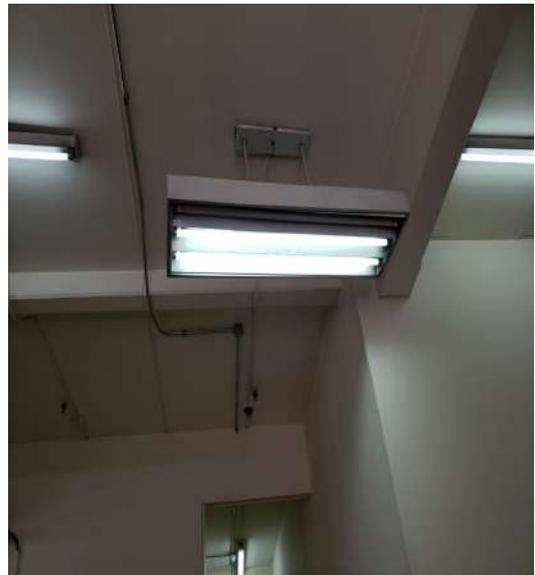
Existen cables en el piso y cablecanales sobre el solado que interrumpen el paso y son motivos de tropiezos tanto de compañeros como de contribuyentes que concurren a la Dependencia. Se debe evitar la existencia de conductores eléctricos que obstaculicen el libre tránsito de las personas. [Capítulo 15 art.95 y 96 Decreto 351/79 Ley 19.587].

Existen cajas de circuito (tableros) sin las correspondientes tapas protectoras.

. El cableado debe hacerse conforme a las reglas del arte y la legislación vigente. [Capítulo 15 art.95 y 96 Decreto 351/79 Ley 19.587].

No se pudo establecer si las tareas de mantenimiento son realizadas por personal capacitado y autorizado, ni tampoco se vio ningún registro de los resultados del mantenimiento de las instalaciones, de acuerdo a lo establecido en [Capítulo 15 art.98 Decreto 351/79 Ley 19.587].

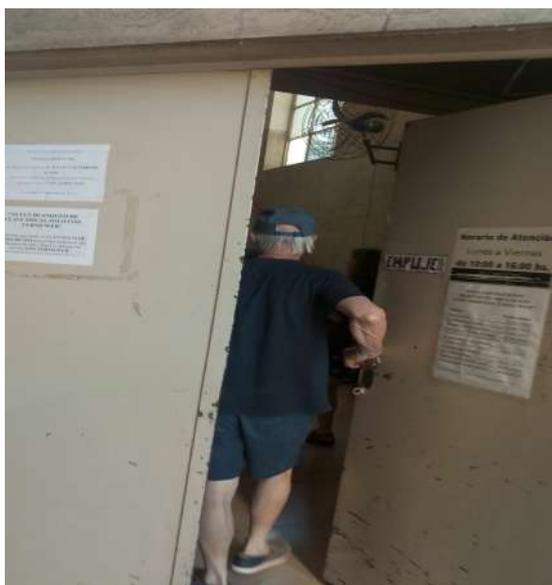
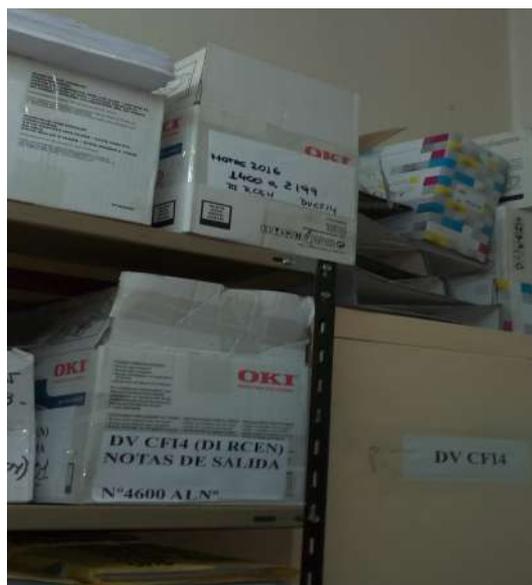
-Existen cajas apiladas en distintos lugares del inmueble, como así también mobiliarios en desuso (cabe recordar que debe tramitarse la eliminación de los materiales de rezago, piezas y equipos informáticos obsoletos por la vía administrativa correspondiente, de acuerdo con las disposiciones vigentes). Las cajas están tanto en los puestos de trabajo (que obstruyen el paso), como en los pasillos de los diferentes archivos [Capítulo 5 art. 42 y 43 Decreto 351/79 Ley 19.587]. Las mismas deben estibarse correctamente en lugares destinados al efecto (recordando que la distancia entre el cielorraso y el último elemento estibado no debe ser inferior a un metro) [Capítulo 18 art. 169 Decreto 351/79 Ley 19.587].

-Cables sin canalizar en general, con presencia de alargadores y adaptadores y tomacorrientes que no cumplen con la Normativa vigente. En algunos puestos de trabajo se colocaron cable canales sobre el piso en forma superficial para cubrir los cables, siendo esto motivo de tropiezos.

-Un gran número de gaveteros se encuentran con los rieles que permiten abrir y cerrar los cajones, vencidos, generando enfermedades laborales como tendinitis entre los compañeros. Se debería hacer una renovación de los gaveteros que están rotos y/o repararlos.

-Se observó que muchas de las bandas antideslizantes de los peldaños de la escalera se encontraban desgastados y deben ser reemplazados.

-Los pasillos y los lugares de tránsito deben estar libres de todo tipo de mobiliario material, documentación, etc., para no dificultar el paso ni obstaculizar el libre desplazamiento, sobre todo frente a una posible contingencia.

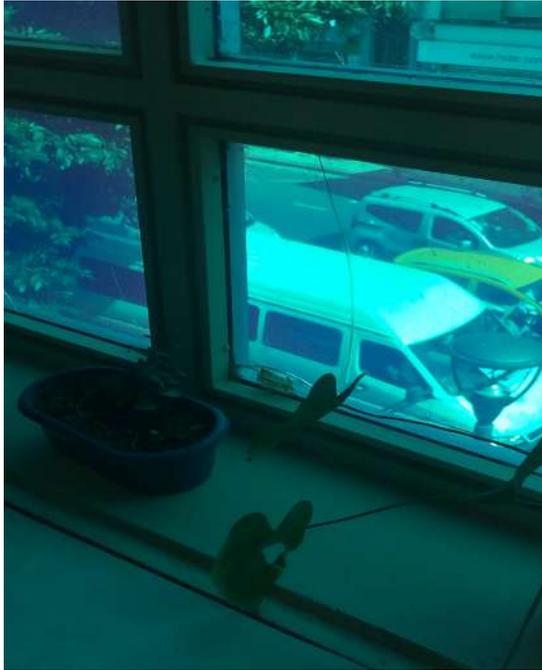
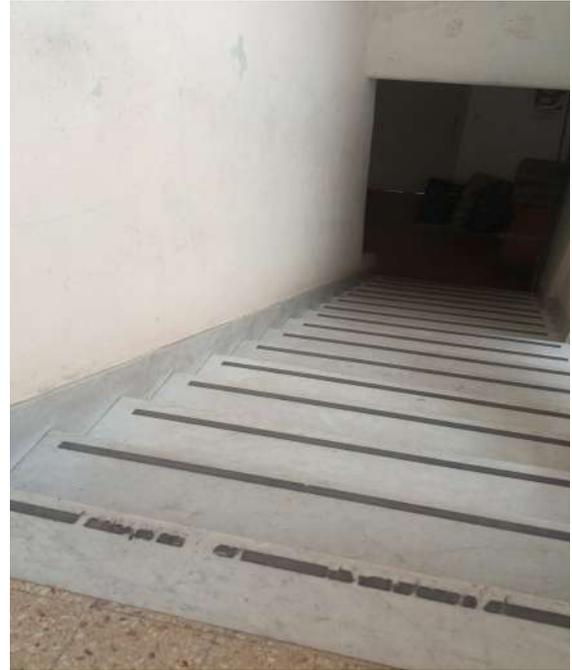
Se observaron; matafuegos e hidrantes obstruidos; zapatillas/alargadores; periscopios y cablecanal en el solado que interrumpían el paso y son motivos de tropiezos, tanto de quienes concurren a la oficina como de los propios compañeros. En el despacho de la Jefatura de la División había un vidrio de los ventanales que dan hacia la calle que se encontraba rajado.

Contiguo a la oficina, la División cuenta con un pequeño lugar para archivo/deposito de materiales y papeles de trabajo. En el mismo se observó que no se respeta un pasillo, que no había un metro entre el último elemento estibado y el techo, que los tubos fluorescentes no contaban con su respectiva protección.
