Buenos Aires, 11 de Enero de 2020

DIRECCIÓN REGIONAL PARANÁ

Asunto: Informe inspección Higiene, Seguridad y Ambiente de Trabajo. Agencia Sede Paraná de la Dirección Regional Impositiva Paraná

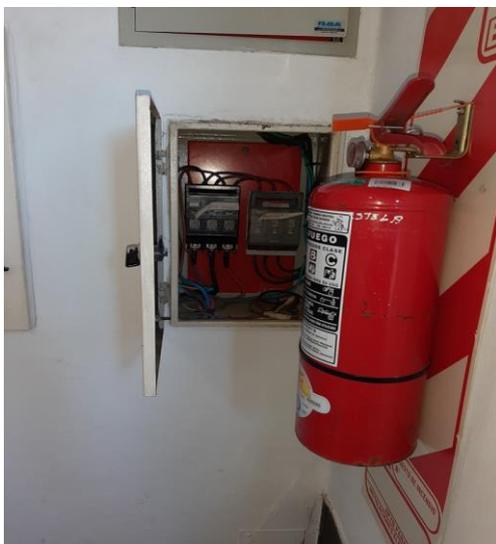
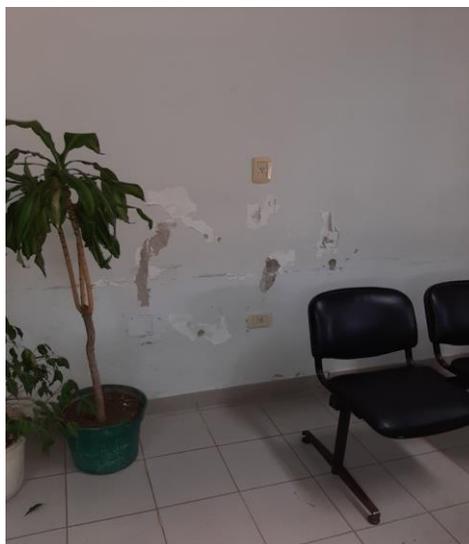
En algunos lugares del edificio, la instalación eléctrica se encuentra en condiciones deficientes y precarias respecto de las protecciones diferenciales, capacidades necesarias para el consumo existente y el aislamiento de los conductores. Existen cables en el piso. El cableado debe hacerse conforme a las

reglas del arte y la legislación vigente. [Capítulo 15 Art. 95 y 96 Decreto 351/79 Ley 19.587]. Se debe evitar la existencia de conductores eléctricos que obstaculicen el libre tránsito de las personas. [Capítulo 15 Art. 95 y 96 Decreto 351/79 Ley 19.587].

Existen cajas de circuito (tableros) sin las correspondientes tapas protectoras y muchas no contaban con su calco indicativo de riesgo eléctrico.

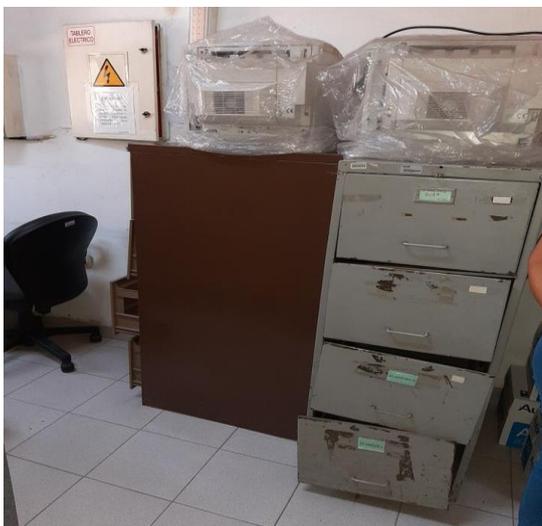
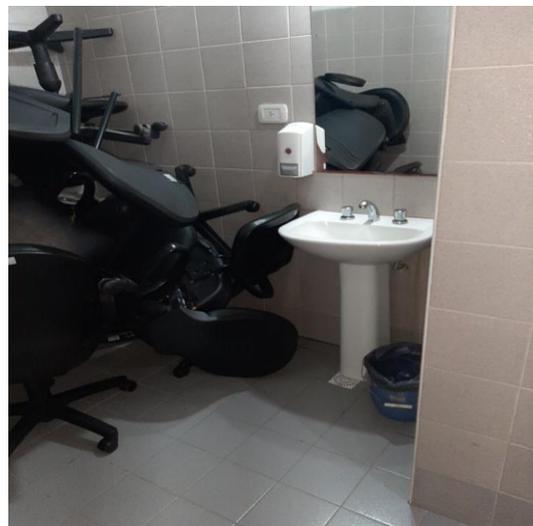
- Se observó humedad en las paredes linderas a la edificación.

-Un gran número de gaveteros se encuentran con los rieles que permiten abrir y cerrar los cajones vencidos, generando enfermedades laborales como tendinitis entre los compañeros. Se debería hacer una renovación de los gaveteros que están rotos y/o repararlos.

-Cables sin canalizar en general, con presencia de alargadores y adaptadores y tomas corrientes que no cumplen con la Normativa vigente.

-En diferentes partes del edificio se visualizó que había aberturas (de carpintería metálica que no sellaban bien en su cierre y por esos lugares se filtra agua los días de lluvia y aire en épocas invernales [Capítulo 12 art. 71 y 79 Decreto 351/79 Ley 19.587].

-Existen cajas apiladas en distintos lugares del inmueble, como así también mobiliarios en desuso (cabe recordar que la eliminación de los materiales de rezago, piezas y equipos informáticos obsoletos debe tramitarse su eliminación por la vía administrativa correspondiente de acuerdo a las disposiciones vigentes). Las cajas están tanto en los puestos de trabajo (que obstruyen el paso), como en los pasillos de los diferentes archivos. Las mismas deben estibarse correctamente en lugares destinados al efecto (recordando que la distancia entre el cielorraso y el último elemento estibado no debe ser inferior a un metro).

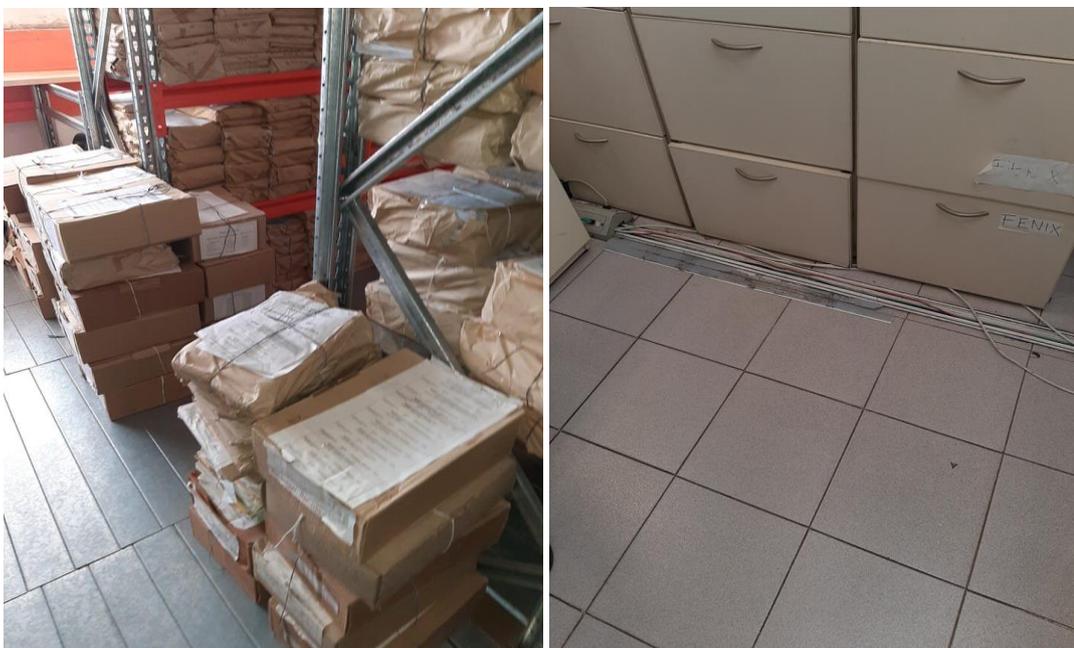
Hay una oficina con un puesto de trabajo. También se observaron cables que cruzan dicho recinto. No tiene luz de emergencia.

Falta colocar los matafuegos en lugares visibles. Al momento de la visita había un sólo matafuego.

Se encontró material informático de desecho, gran parte del mismo junto con cajas sobre el solado que interrumpían el correcto desplazamiento.

Se observó que hay cajones de las cajoneras de legajos, que están rotos, que no se pueden cerrar y que obstruyen el pasillo.

De la visualización del resto del local destinado como archivo, se observó que en los espacios utilizados se encontraron cajas sin estar estibadas correctamente con documentación, que no estaban en sus respectivos estantes metálicos. En los sectores destinados exclusivamente al archivo y/o depósito se deben colocar detectores de humo y matafuegos acorde al riesgo de fuego y revisar su correcto funcionamiento al menos una vez por bimestre.

Se visualizaron tubos fluorescentes sin la debida protección.

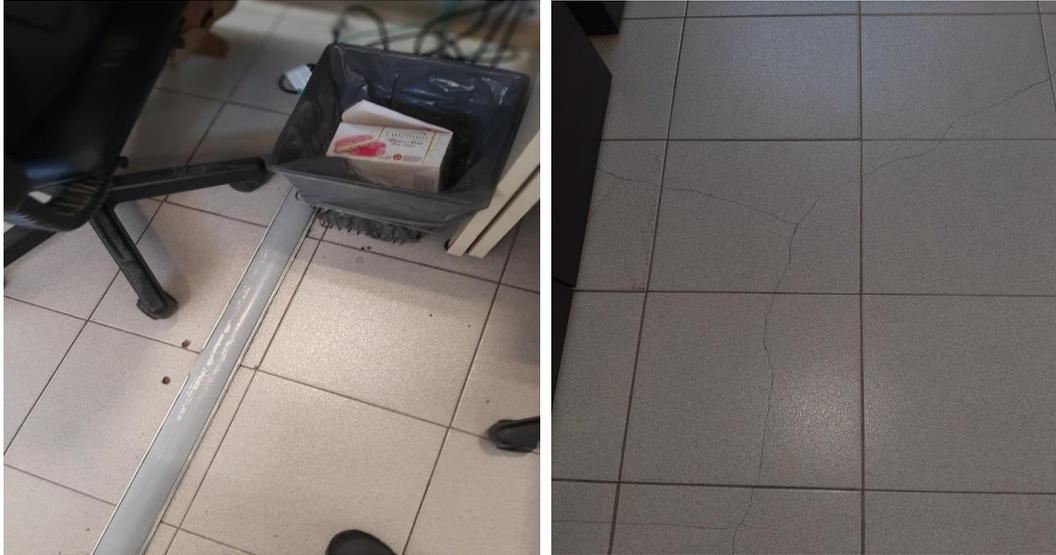
El sector destinado a informática debería contar con detectores de humo y colocarles protección a los tubos led. Se observaron cajas sobre el solado.

En la escalera del frente del edificio, se encontró sobre la misma un tablero sin su debida protección.

El sector destinado a Logística, contaba con un botiquín de primeros auxilios incompleto. Se observaron cajas en el solado y un cable canal que interrumpía el paso.

Contiguo a la Oficina de Logística hay una sala que contiene a un equipo electrógeno que no funciona. En la misma, se observó elementos que no corresponden al equipo electrógenos, como gaveteros, mobiliarios y cajas mal estibadas. Había un tablero eléctrico sin su calco correspondiente y sin su tapa protectora.

En la cocina se observó que habían tubos fluorescentes sin su debida protección, que había un extractor de aire en la medianera pero el mismo no funcionaba. También se observó un toma corriente sin su correspondiente aplique por lo que estaban expuestos los cables del mismo. Se debería colocar una tapa ciega para evitar cualquier tipo de riesgo eléctrico.
